## MONITOROVANIE ÚČINNOSTI TECHNICKÝCH OPATRENÍ V ERÓZNOM VÝMOLE MODERNÝMI TECHNOLOGIAMI

Radovan Nosko, Roman Výleta, Marcela Maliariková, Michaela Danáčová

**MONITORING OF THE GULLY EROSION TECHNICAL MEASURES EFFICIENCY THROUGH THE USE OF MODERN TECHNOLOGIES.** The paper presents the results of field measurements of the gully erosion. The treatments to be tested are small wooden check dams. The aim of this experiment is to estimate changes in erosion gully using a terrestrial laser scanner, UAV technology and GNSS. The measurements are taken in different time periods to monitor the dynamics of erosion processes. Of the total number of 7 wooden check dams, their slight clogging of eroded soil particles was identified in four cases and two profiles are deepened. The results show that there are no more significant changes in the position and the depth of erosion during the period 2014–2017, the lower part appears to be stabilized.

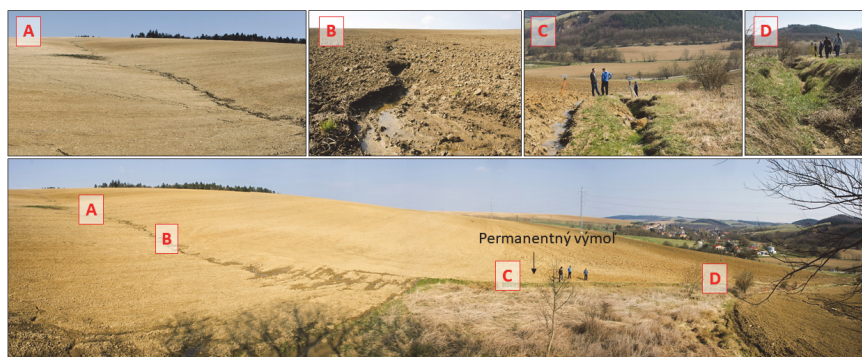
Je dôležité spomenúť, že po výdatných zrážkach alebo v čase jarného topenia snehu sa sústreďuje voda nielen v permanentnom výmole, ale vytvárajú sa aj menšie efemérne ryhy (obr. 1C) pozdĺž permanentného výmoľa alebo na svahoch (obr. 1A, 1B). Tie sú však zorané pri obrábaní pôdy v pomerne krátkom čase, a tým pádom zanikne ich existencia.

Obr. 1 Fotodokumentácia profilu záujmového územia poľnohospodárskeho svahu v časti Turá Lúka (A, B – odtokové dráhy, C a D – permanentný výmoleň).

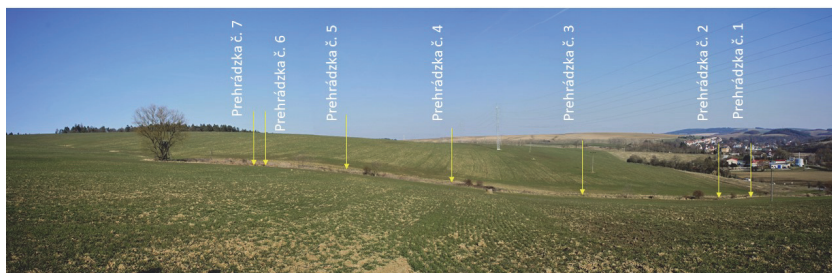
V rámci tohto príspevku sme sa zamerali na hodnotenie účinnosti protieróznych opatrení, kde sa vychádzalo z priečných profilov pred prehrádzkami. Lokalizácia drevených prehrádzok je uvedená na obrázku č. 3. Keďže v roku 2016 bolo vykonané najdetailnejšie monitorovanie, tak práve línia z tohto roka bola zvolená ako porovnávací, resp. referenčný. Na základe tejto línie sa určovali zmeny hĺbky výmola v ostatných rokoch.

Obr. 3. Panoramatická snímka erózneho výmola s lokalizáciou 7 drevených prehrádzok.

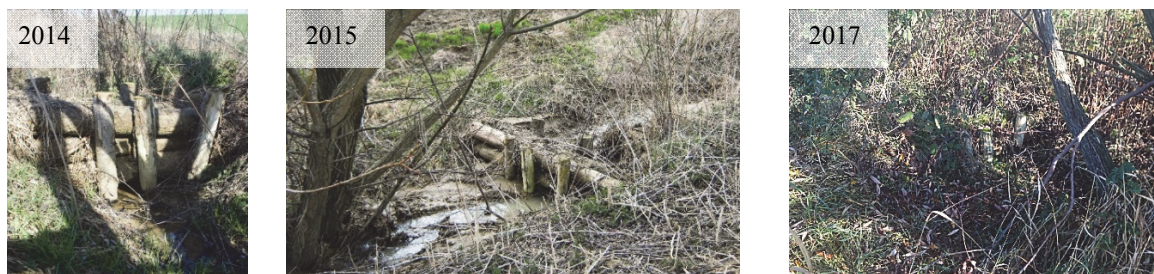
Detailnejšie hodnotenie bolo teda realizované v priečnych profiloch v mieste prehrádzok, kde je možné priamo posúdiť aj jeho tvar. Najnižšie položenú prehrádzku – spodnú (prehrádzka č. 1), ktorá sa nachádza na konci výmoľa a je umiestnená pod stromom, bolo pomerne ťažké analyzovať. Pri GNSS technológii bol problém s príjmom družíc v dôsledku výskytu vysokej a hustej vegetácie a vytvorené zákryty, tieň zase ovplyvňovali hustotu a presnosť technológií UAV a TLS. Z tohto dôvodu bola hodnotená len na základe rekognoskácie terénu, ktorá sa vykonávala niekoľkokrát počas roka v monitorovacom období. V mieste prehrádzky bolo zistené jej zanášanie a poukazujú na to aj vybrané fotografie, kde vidieť vrstvu sedimentov z vyššie položených miest (obr. 4a fotografia z apríla 2014, na obr. 4b fotografia z marca 2015 a na obr. 4c jún 2017). Priečny profil v staničení 18,7 m, ktorý je pred prehrádzkou č. 2, bol identifikovaný ako prehĺbenie dna výmoľa. Ak by sa bralo do úvahy, že meranie z roku 2014 je len orientačné (zelená čiarkovaná čiara), vzhľadom na vyššie spomínané fakty o nepresnosti merania tohto merania, tak sa možno domnievať, že od roku 2015 (modrá čiara) prichádza k evidentnému poklesu celého profilu. Za posledný rok sa výmoľ v hĺbke výrazne nezmenil, prišlo len k jeho rozšíreniu. V roku 2017

Obr. 4. Pohľad na prehrádzku č. 1 (spodná): a) rok 2014 b) rok 2015 c) rok 2017.

má výmoľ zložitejší tvar, a aj z dôvodu výskytu vegetácie tam nedochádza k výraznejšej zmene hĺbky a jeho tvaru. V ostatných priečných profiloch boli preukázané zmeny v horizontálnom aj vertikálnom smere. Z výstupov možno konštatovať, že zmeny v šírke boli v niektorých miestach až 0,5 m, avšak rozdiely v hĺbke neboli významné (do 0,2 m). K najvýraznejšej zmene došlo z nášho pohľadu na najnižšie položené prehrádzke, ktorá sa nachádza na konci výmoľa, kde je evidentné jej zanášanie sedimentami.

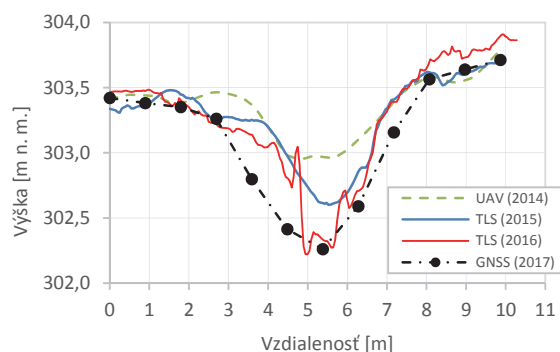
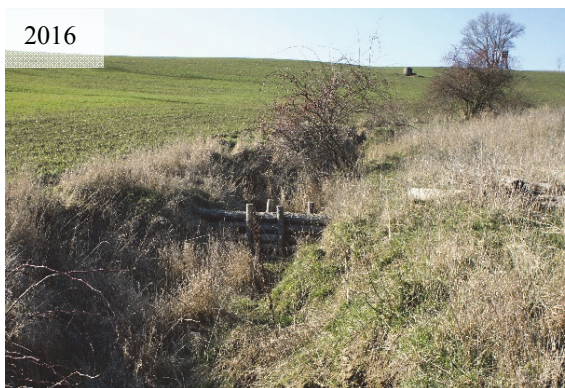
Obr. 5. Priečny profil erózneho výmoľa pred prehrádzkou č. 2 v staničení 18,7 m a fotografia z miesta zamerania.

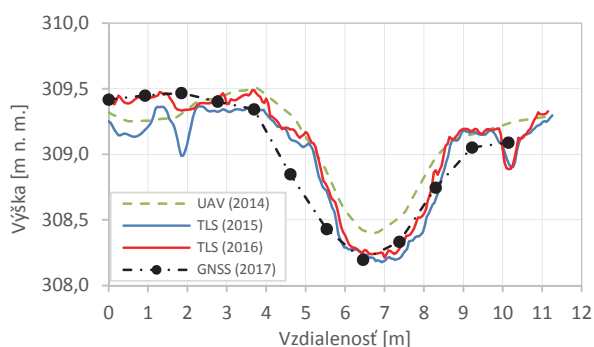
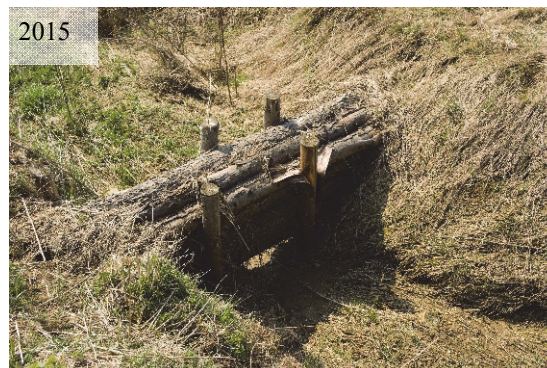
V mieste pred prehrádzkou č. 3 nedochádza k výraznejším zmenám v priečnom profile erózneho výmoľa, nakoľko z jednotlivých terénnych meraní možno vidieť len mierne rozšírenie na ľavom brehu výmoľa.

Obr. 6. Priečný profil erózneho výmola pred prehrádkou č. 3 v staničení 73,8 m a fotografia z miesta zamerania.

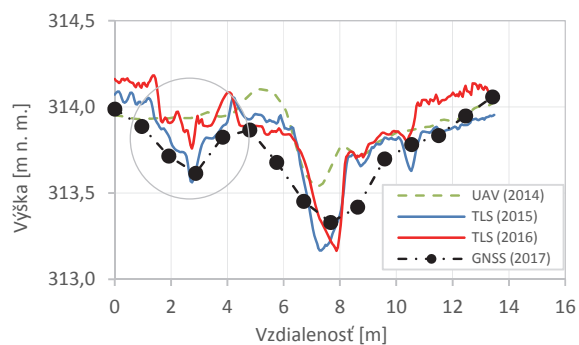
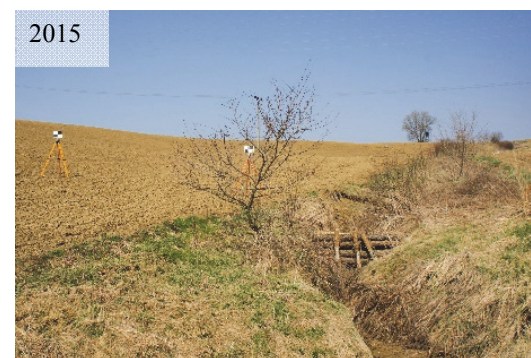
Prehrádzka č. 4 sa nachádza v strednej časti výmoľa v staničení 120,6 m, kde sú nižšie pozdĺžne sklony a aj výmoľ má zložitejší tvar. Je tu výskyt vyššej vegetácie, ktorá prispieva k zvýšeniu drsnosti odtoku. Pred prehrádzkou č. 4 dochádza k miernym zmenám v hĺbke, hlavne vo vedľajšej vetve výmoľa (obr. 7). V hlavnom výmoľi možno vidieť rozšírenie v horizontálnom smere. Z priečneho profilu 167,0 m (pred prehrádzkou č. 5) sú badateľné len nepatrné zmeny jeho tvaru, zanedbateľné zanášanie dna a zníženie jeho medzivrcholu (obr. 8).

Obr. 7. Priečný profil erózneho výmola pred prehrádkou č.4 v staničení 120,6 m a fotografia z miesta zamerania.

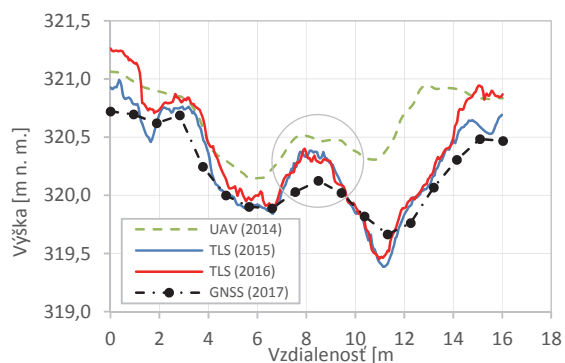
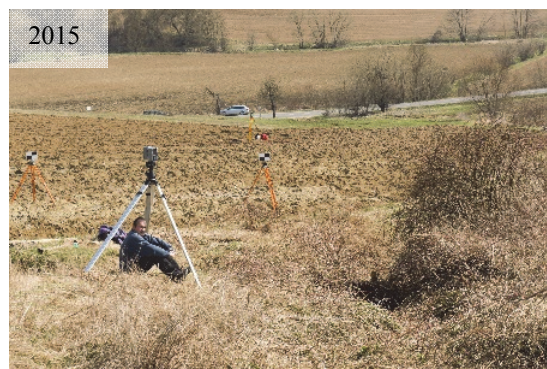
Obr. 8. Priečný profil erózneho výmola pred prehrádkou č. 5 v staničení 167,0 m a fotografia z miesta zamerania.

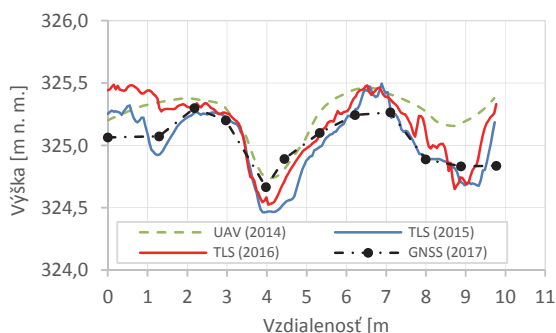
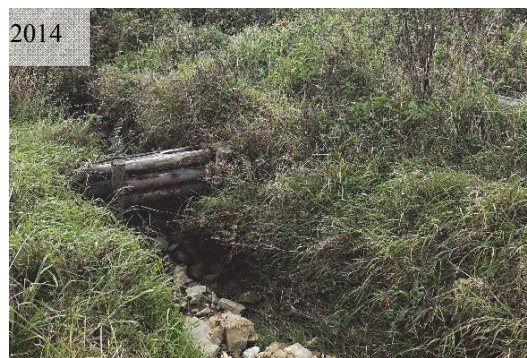
V hornej časti výmoľa, kde dochádza aj k jeho vetveniu, je pomerne silne rozšírená vegetácia. V ľavej časti priečneho profilu sú väčšie odchýlky medzi jednotlivými meraniami, ktoré mohli byť spôsobené úpravou vegetácie, resp. jej nepokosením (obr. 9). V staničení 204,2 m nie sú výraznejšie zmeny tvaru priečneho profilu erózneho výmoľa.

Obr. 9. Priechy profil erózneho výmoľa pred prehrádzkou č. 7 v staničení 204,2 m a fotografia z miesta zamerania.
