HODNOTENIE KVALITY VODY VO VYBRANÝCH MONITOROVANÝCH PROFILOCH RIEKY MYJAVY

V predloženom príspevku sú hodnotené fyzikálno – chemické prvky kvality na vybraných monitorovaných profiloch rieky Myjava v zmysle Nariadenia vlády č. 269/2010 Z.z. s dôrazom na prekročené ukazovatele a kvalita odpadových vôd v období 2003 – 2015. Hodnotenú boli dva monitorované profily v hornom úseku rieky Myjava v rozmedzí rkm 83,9 – 55,7.

WATER QUALITY ASSESSMENT OF SELECTED MONITORING PROFILES OF THE MYJAVA RIVER.

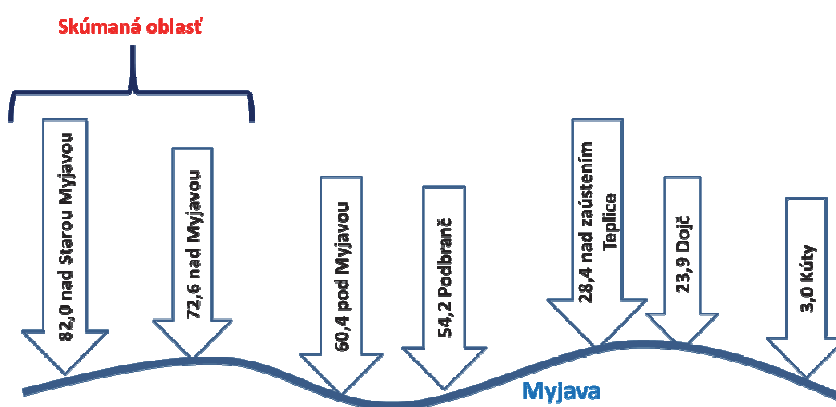
Obr. 1. Prehľad monitorovaných profilov na rieke Myjava za obdobie 2003 – 2015.

Fig. 1. Overview of monitoring profiles on the Myjava River for the 2003-2015th.

Od r. 2007 bol pravidelne hodnotený dolný úsek rieky v rkm 3,0 v lokalite Kúty. V r. 2009 sa hodnotenie týkalo aj monitorovaného profilu Myjava nad zaústením Teplice v rkm 28,4. O tri roky neskôr k profilu Kúty pribudol monitorovaný profil pod mestom Myjava v rkm 60,4. Súčasťou programu monitorovania bol profil Myjava – Podbranč (rkm 54,2) iba v roku 2013. Prehľad a umiestnenie jednotlivých monitorovaných

riečných profilov je na obr. 1.

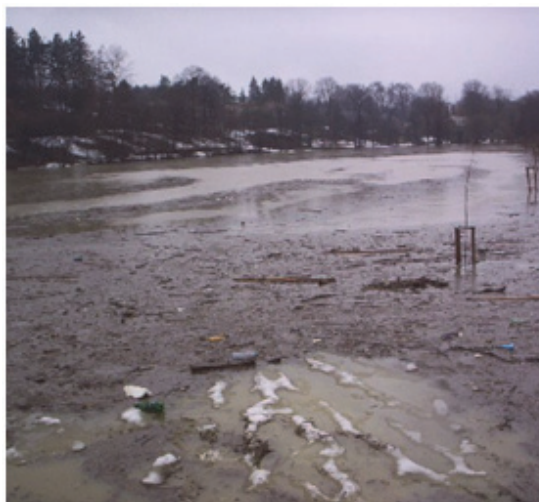
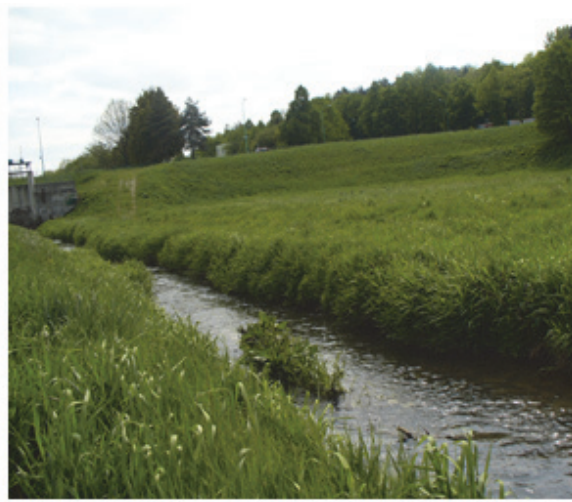
Obr. 3. Bývalá VN SAM v r. 2006 (foto: www.svp.sk) a vyrovnanie koryta nad poldrom Myjava (foto: Bulánková).

Fig. 3. Former Water Reservoir SAM in 2006 (Photo: www.svp.sk) and straightening of Reservoir above the accumulation tank on Myjava River (photo: Bulánková).

V súčasnosti toto vodné dielo už neplní funkciu akumulačnej nádrže, ale je prebudované na suchý polder, ktorý slúži na ochranu pred povodňami pre územia pod poldrom, na zachytávanie a splošťovanie povodňových prietokov (SVP š.p., 2007). Nad poldrom sa v minulosti nachádzala VN Myjava SAM, na mieste ktorej bolo koryto Myjava narovnané (obr. 3).

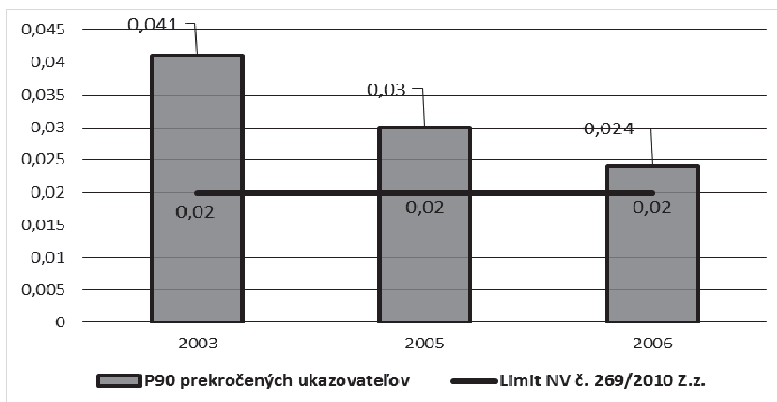
Obr. 4. Hodnoty P90 nameraných koncentrácií N-NO₂ v lokalite nad mestom Myjava v r. 2003 – 2006.

Fig. 4. The values of the 90th percentile of measured N-NO₂ concentrations above Myjava city in the years 2003-2006.

Najčastejšie prekročený ukazovateľ bol dusitanový dusík ($N-NO_2$) v monitorovanom profile nad mestom Myjava, pričom celkový dusík ($N_{celk.}$) v skúmanom období prekročený nebol. Vysoké hodnoty $N-NO_2$ spôsobila zvýšená koncentrácia dusitanových iónov vo vode v rokoch 2003, 2005 a 2006.

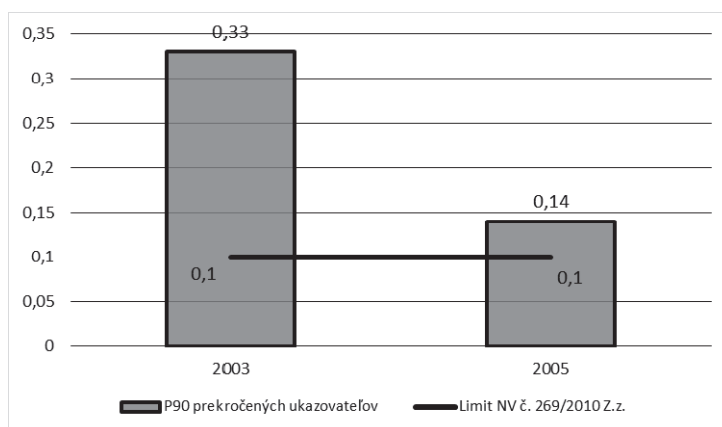
Obr. 5. Hodnoty P90 nameraných koncentrácií NEL_{UV} v lokalite nad mestom Myjava v r. 2003 a 2005.

Fig. 5. The values of the 90th percentile of measured NEL_{UV} concentrations above Myjava city in 2003 and 2005.

Nepolárne extrahovateľné látky (NEL) nevyhoveli požiadavkám na kvalitu vody v r. 2003 a 2005 v monitorovanom mieste nad mestom Myjava. NEL sa stanovujú nešpecifickou screeningovou metódou, ktorá zahŕňa okrem uhlíkovdíkovo ďalšie nepolárne látky, napr. organické halogénderiváty a nitroderiváty. Väčšina z nich patrí medzi tzv. prioritné škodliviny. Metóda má predovšetkým indikačný charakter, preto NEL nebýva štandardnou súčasťou chemického rozboru povrchových vôd prírodných, úžitkových ani odpadových (Pitter, 1990). NEL_{UV} alebo NEL_{IC} sa monitorujú iba za predpokladu prítomnosti zdroja znečistenia uhlíkovdíkmi ropného charakteru.

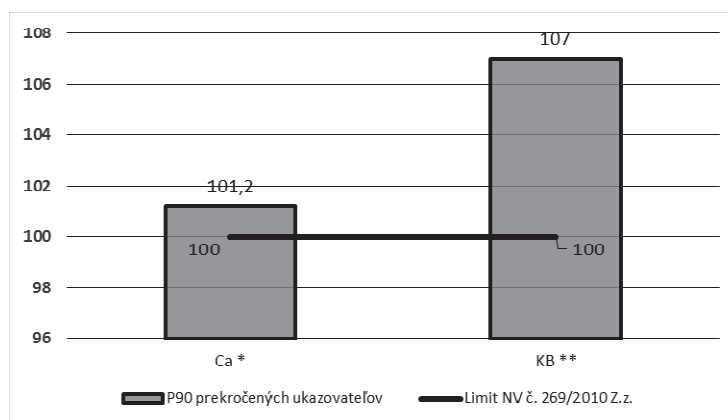
* vápnik [mg.l⁻¹]; ** koliformné baktérie [KTJ.ml⁻¹]

Obr. 6. Hodnoty P90 nameraných koncentrácií vápnika a koliformných baktérií v lokalite nad mestom Myjava v r. 2003.

Fig. 6. The values of the 90th percentile of measured Calcium and Coliform Bacteria concentrations above Myjava city in 2003.

Zo skupiny všeobecných ukazovateľov bol prekročený vápnik (Ca). Prekročený bol v rokoch 2003 na lokalite nad mestom Myjava a nižšie smerom k ústiu v r. 2007, 2008, 2009, 2012 a 2013. V oblasti nad Starou Myjavou dosahovala koncentrácia Ca $82 \text{ mg}\cdot\text{l}^{-1}$.

Z hydrobiologických a mikrobiologických ukazovateľov v časti E prekročili koliformné baktérie (KB) v roku 2003. Všetky prekročené ukazovatele sú uvedené v sumárnej tabuľke č. 1.

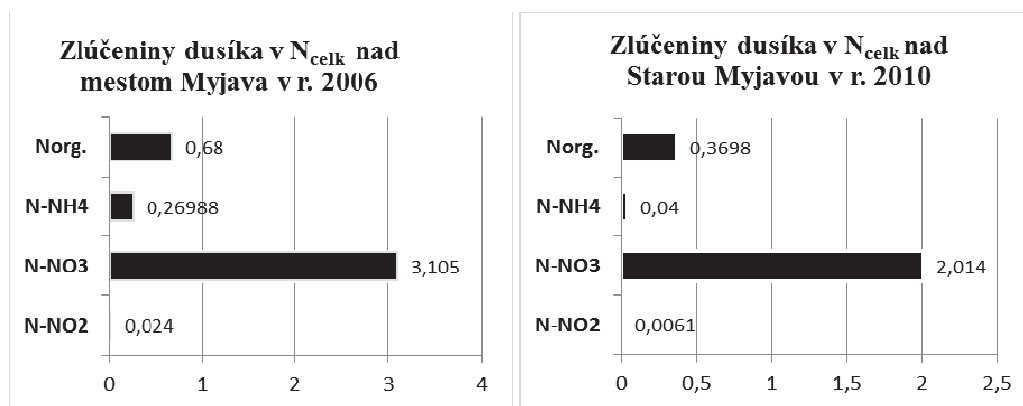
Obr. 7. Podiel jednotlivých foriem výskytu dusíka na celkovej koncentrácii dusíka (N_{celk}).

Fig. 7. Proportion of some forms of nitrogen occurrence in total nitrogen concentration.

Rieka Myjava je dlhodobo antropicky ovplyvňovaná pozdĺž celého toku, preto boli pravidelne sledované nutrienty v rámci základného monitoringu v pramennom úseku od r. 2010. Nakoľko značná časť rieky Myjava tečie cez poľnohospodársky využívanú krajinu a cez aglomerácie, do toku sa dostáva zvýšené množstvo nutričov. Pri biochemickej oxidácii dusíkatých látok sa vo vode spotrebuje kyslík, preto je ukazovateľ BSK₅ (biologická spotreba kyslíka) striktno sledovaný v povrchovej vode. BSK₅ sa používa ako miera koncentrácie biologicky rozložiteľných látok vo vode (Pitter, 1999). V NV č. 269/2010 Z.z. sa uvádza limit pre BSK₅ 7 mg·l⁻¹, ktorý bol prekročený v hodnotenom období iba v r. 2014. Vysoké hodnoty boli namerané v septembri (11,1 mg·l⁻¹) a v novembri (8,99 mg·l⁻¹). Zároveň boli výsledky rozborov N_{celk} v spomínaných 2 mesiacoch zvýšené (v sept. 3,56 mg·l⁻¹, v nov. 3,61 mg·l⁻¹). Pomer jednotlivých zložiek v N_{celk} je znázornený na obr. 7.
