**NÁVRH, POSÚDENIE A REALIZÁCIA SANAČNÝCH OPATRENÍ ĽAVOSTRANNEJ
OCHRANNEJ HRÁDZE VÁHU V RKM 23,040 – 27,075**

DESIGN, ASSESSMENT AND REMEDIATION OF THE LEFT FLOOD PROTECTION DIKE OF THE RIVER VÁH IN KM 23,040 – 27,075. The left-side section of the River Váh protection dike in km 23,040 – 27,075 provide flood protection of the area between Komoča municipality and Kolárovo town which are located in the southwestern part of Slovakia. During flood flows in the Váh River there were repeatedly monitored phenomena indicating the existence of risk factors in the body and in the subsoil of the protection dike. In 2009, these facts were an impulse for remedial action design followed by elaboration of the project and the implementation of the proposed remediation in the period of May - December 2013. This article focuses its attention mainly on the design and impact assessment of the remedial actions of the left dike's stability and adjacent area. The problem was solved by the finite element method. The article also partially focuses its attention to the phase of the remedial action implementation.

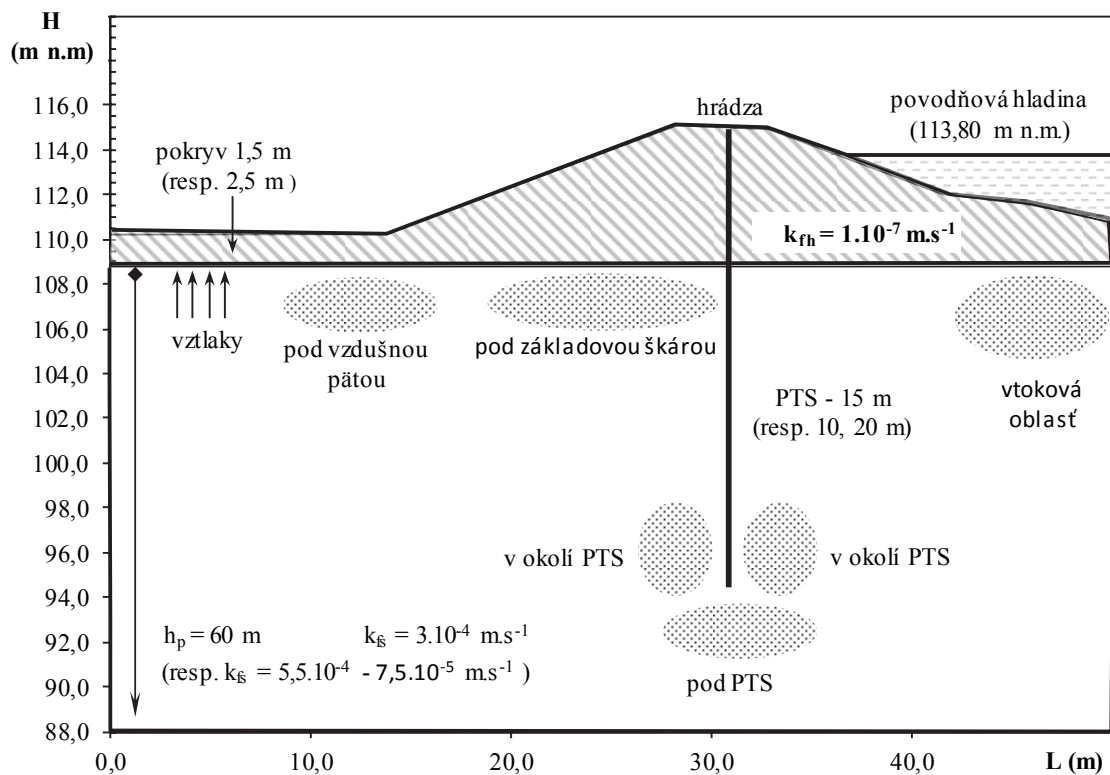
Obr. 1. Schéma riešenej oblasti, predpoklady výpočtu a skúmané rizikové faktory.

Fig. 1. Scheme of the area of interest, calculation assumptions and investigated risk factors.

Vzhľadom na relatívne prijateľné diferencie (výšku hrádze, úroveň terénu, sklony svahov), bolo možné pre riešenie predmetnej problematiky vytypovať jeden výpočtový model (obr. 1). Sú v ňom zohľadnené rôzne varianty parametrov hrádze na danom úseku tak, aby sa výsledky riešenia s dostatočnou spoľahlivosťou dali aplikovať na celom skúmanom úseku (Bednárová, Grambličková, 2009).

Rozmanitosť geologických, čiastočne i morfológických podkladov podložja v predmetnom úseku si vyžiadalo parametrické riešenie daného problému. V súvislosti s podlozím akceptuje rôzne varianty hrúbky pokrývnej vrstvy (1,5 – 2,5 m) a premenlivé koeficienty filtrácie podložja v reálnych hraniciach výskytu (obr.1). Priepustnosť vodonosnej vrstvy v podloží hrádze determinuje intenzitu filtračného pohybu, ktorá je vyjadrená filtračnými rýchlostami. Na základe inžiniersko-geologického prieskumu, zo súboru 20-tich vzoriek bola vo výpočtoch uvažovaná hodnota koeficienta filtrácie týchto priepustných zemín $k_f = 3 \cdot 10^{-4} \text{ m.s}^{-1}$. Výsledky penetračných skúšok tiež potvrdili lokality, kde v horných polohách vodonosnej vrstvy bol výskyt prevažne kypkých pieskov do hĺbky 5 m, kým vo väčších hĺbkach ako 5 m boli preukázané prevažne piesky stredne uľahlé. Tento fakt bol vo výpočtoch zohľadnený alternatívnym riešením s koeficientom filtrácie pieskov do hĺbky 5 m $5,5 \cdot 10^{-4} \text{ m.s}^{-1}$. Stredne uľahlým pieskom bol podobne priradený koeficient filtrácie $7,5 \cdot 10^{-5} \text{ m.s}^{-1}$. Návrh parametrov priepustnosti podložja v možných hraniciach výskytu bol volený tak, aby boli postihnuté všetky extrémne hodnoty rizikových faktorov.

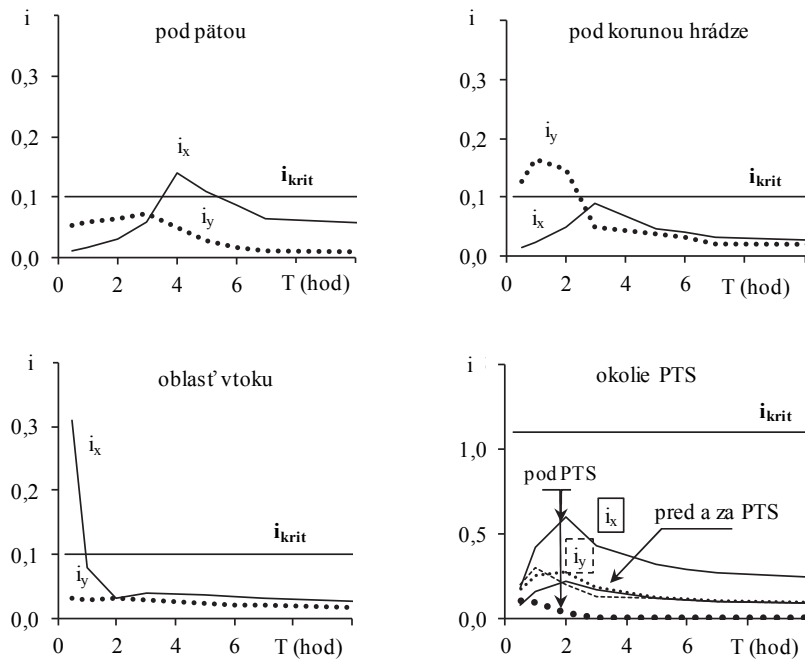
Obr. 4. Vývoj hydraulických gradientov v podloží hrádze pri PTS = 15 m.
 Fig. 4. Development of hydraulic gradient in the dike's subsoil with the cut-off wall = 15 m.

Z výsledkov riešenia ďalej vyplýva, že PTS v prijateľnej miere redukuje hydraulický gradient v podloží a na úpätí vzdušného svahu ochrannej hrádze Váhu (na obr. 4). Prekročenie hydraulických gradientov nebolo evidované ani v oblasti pod PTS, ani v jej bezprostred-

nom okolí. Kratšia PTS ako 15 m je vzhľadom na nedostatočnú redukciu filtračných rýchlostí pod kryvnými vrstvami neprijateľná.

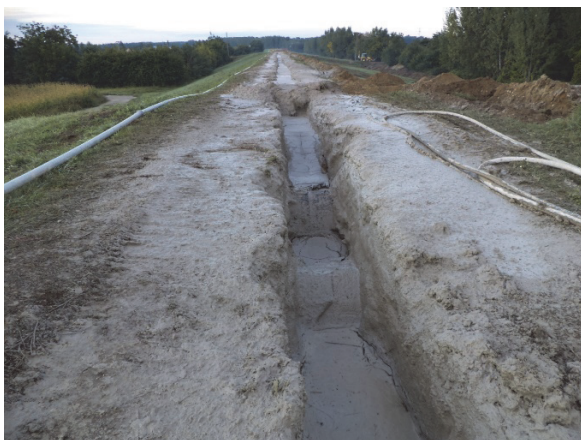
Obr. 5. Realizácia podzemnej tesniacej steny (foto: z archívu SVP, š.p., 2013).

Fig. 5. Cut-off wall under construction (photo: from the archive SVP, 2013).

PTS bola budovaná z koruny hrádze (obr. 5), prechádza jej podloží do hĺbky 15 m od koruny hrádze. Hrúbka PTS je v celej hĺbke minimálne 30 cm (obr. 6) a bola

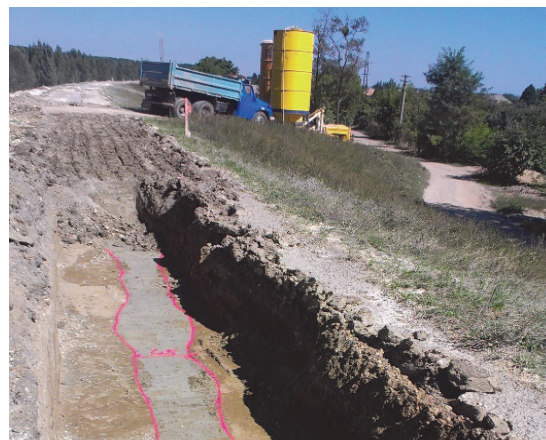
Obr. 6. Odkop pre kontrolu hrúbky PTS (foto: z archívu SVP, š.p., 2013).

Fig. 6. Excavation for cut-off wall thickness inspection (photo: from the archive SVP, 2013).

zhotovovaná bezvýkopovou technológiou – tryskovou injektážou, ktorá zabezpečila preinjektovanie preferovaných ciest v jej celom výškovom rozsahu. Suspenzia pre realizáciu PTS je zdravotne nezávadná zmes

cementu, bentonitu a vápencovej múčky, ktorá po zmiešaní s pôvodnou zemínou, resp. s materiálom hrádze dosiahla požadovanú priepustnosť s koeficientom filtrácie $k_f \leq 1.10^{-7} \text{ m.s}^{-1}$.
