## MONITOROVANIE ÚČINNOSTI TECHNICKÝCH OPATRENÍ V ERÓZNOM VÝMOLE MODERNÝMI TECHNOLOGIAMI

Radovan Nosko, Roman Výleta, Marcela Maliariková, Michaela Danáčová

**MONITORING OF THE GULLY EROSION TECHNICAL MEASURES EFFICIENCY THROUGH THE USE OF MODERN TECHNOLOGIES.** The paper presents the results of field measurements of the gully erosion. The treatments to be tested are small wooden check dams. The aim of this experiment is to estimate changes in erosion gully using a terrestrial laser scanner, UAV technology and GNSS. The measurements are taken in different time periods to monitor the dynamics of erosion processes. Of the total number of 7 wooden check dams, their slight clogging of eroded soil particles was identified in four cases and two profiles are deepened. The results show that there are no more significant changes in the position and the depth of erosion during the period 2014–2017, the lower part appears to be stabilized.

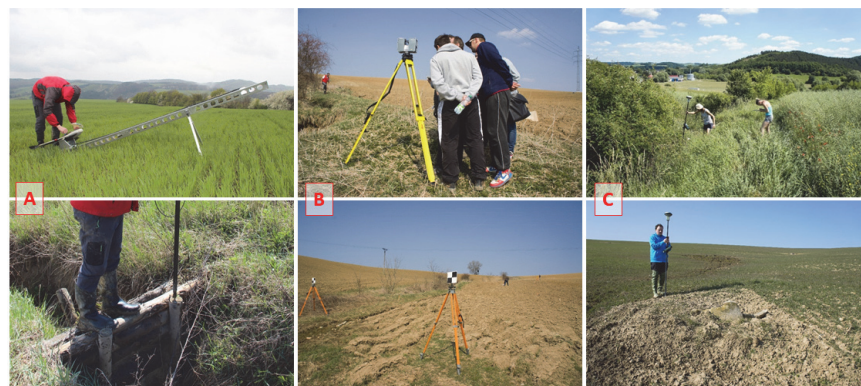
Je dôležité spomenúť, že po výdatných zrážkach alebo v čase jarného topenia snehu sa sústreďuje voda nielen v permanentnom výmole, ale vytvárajú sa aj menšie efemérne ryhy (obr. 1C) pozdĺž permanentného výmoľa alebo na svahoch (obr. 1A, 1B). Tie sú však zorané pri obrábaní pôdy v pomerne krátkom čase, a tým pádom zanikne ich existencia.

Obr. 1 Fotodokumentácia profilu záujmového územia poľnohospodárskeho svahu v časti Turá Lúka (A, B – odtokové dráhy, C a D – permanentný výmoleň).

Fig. 1. View of the study area of the agricultural hill slope in Tura Luka (A, B – runoff path, C and D – permanent gully erosion).
